後付けホールダウン金物でホゾ抜け防止!!

後付けホールダウン金物

いのちまもる

倒壊防止プロテクター

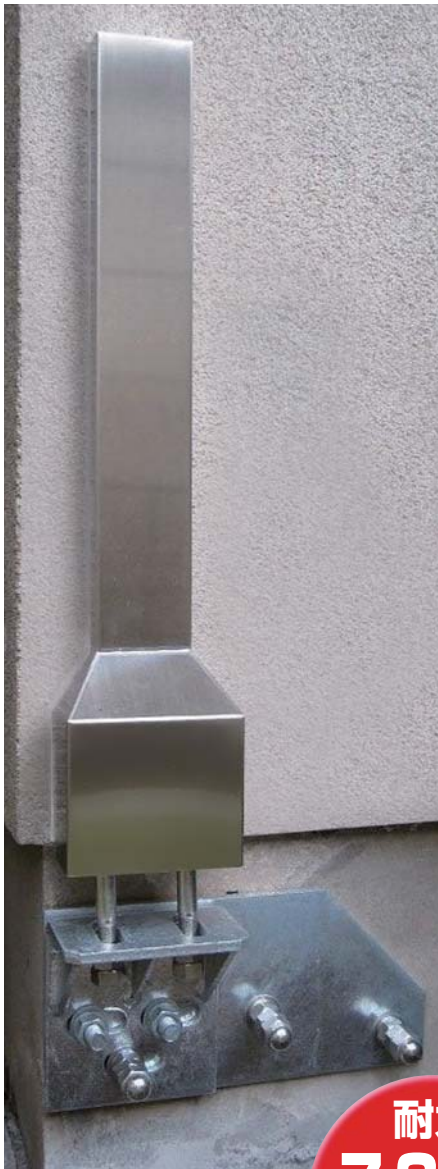
「いのちまもる」の特長

- **アジャスター機能**
柱の中心部を的確に捉えるアジャスター機能がついています。
- **ステンレス製**
ボルト・ナットは全て錆びないステンレス製です。
- **土台から50cm**
腐って強度の落ちやすい土台の柱の下部、土台から50cm離れた所にもラグスクリューが打ち込まれるので安心です。
- **衝撃をコントロール**
固定しすぎると力が一か所に集中する為、緩衝材として高圧縮ウレタンゴムと、ハイテンションスプリングで衝撃をソフトに吸収・コントロールします。
- **柱に防腐剤・防蟻加工**
柱の強度を保つ為、柱に防腐・防蟻加工を施します。
- **ケミカルアンカー**
基礎に打つ16mmのアンカーは、基礎内部のコンクリートを壊さないよう、ケミカルアンカーを使用しています。

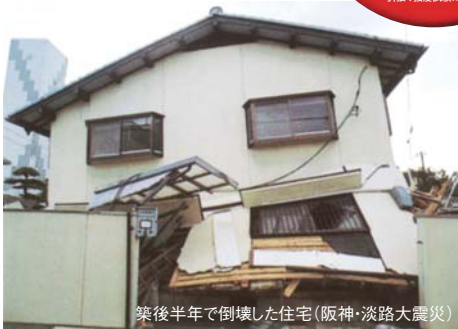
耐力 7.36トン
を実証

※1998年7月 工学院大学、建築学科宮澤研究室での引張り強度試験において

●実証試験

鉄筋コンクリート(コンクリート圧縮強度13N/mm²)の基礎に取り付けて、最大7.36トンの柱の引抜き力に耐えることが実験により実証されています。

※1998年7月 工学院大学、建築学科宮澤研究室での引張り強度試験において
※基礎の強度、鉄筋の有無によって強度が低下する場合があります。
