かぞくまもる製品ラインナップ

後付けホールダウン金物

かぞくまもる

家屋減災プロテクター

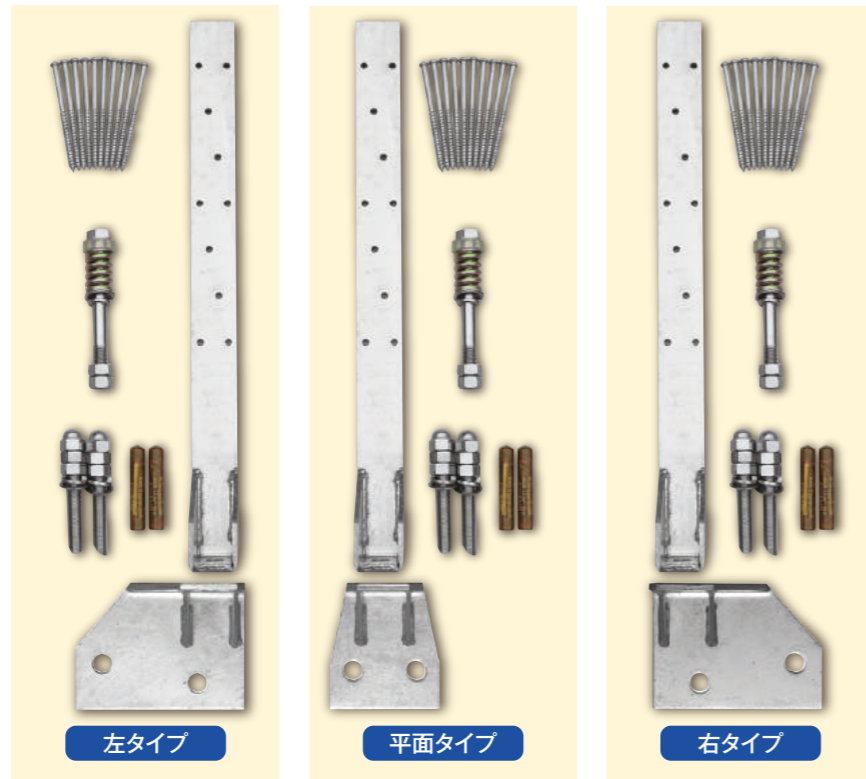
- **アッパープロテクター×1本**
10本のビスで柱に固定するパーツ
裏面のゴムで外壁の凹凸を吸収
- **ロープロテクター×1本**
コンクリート基礎に固定するパーツ
- **アッパープロテクター固定ビス×10本**
柱に開ける穴の径を最小限にとどめます
- **ジョイントボルトセット×1本**
アッパーとローアのプロテクターをつなぐボルト
高圧縮ウレタンゴムとスプリングで、中規模地震の衝撃を吸収します
- **基礎固定用ボルトセット×2本**
ロープロテクターとコンクリート基礎をつなぎます
- **ケミカルセッター×2本**
基礎固定用ボルトを留める、エポキシアクリレート樹脂等を用いた接着剤

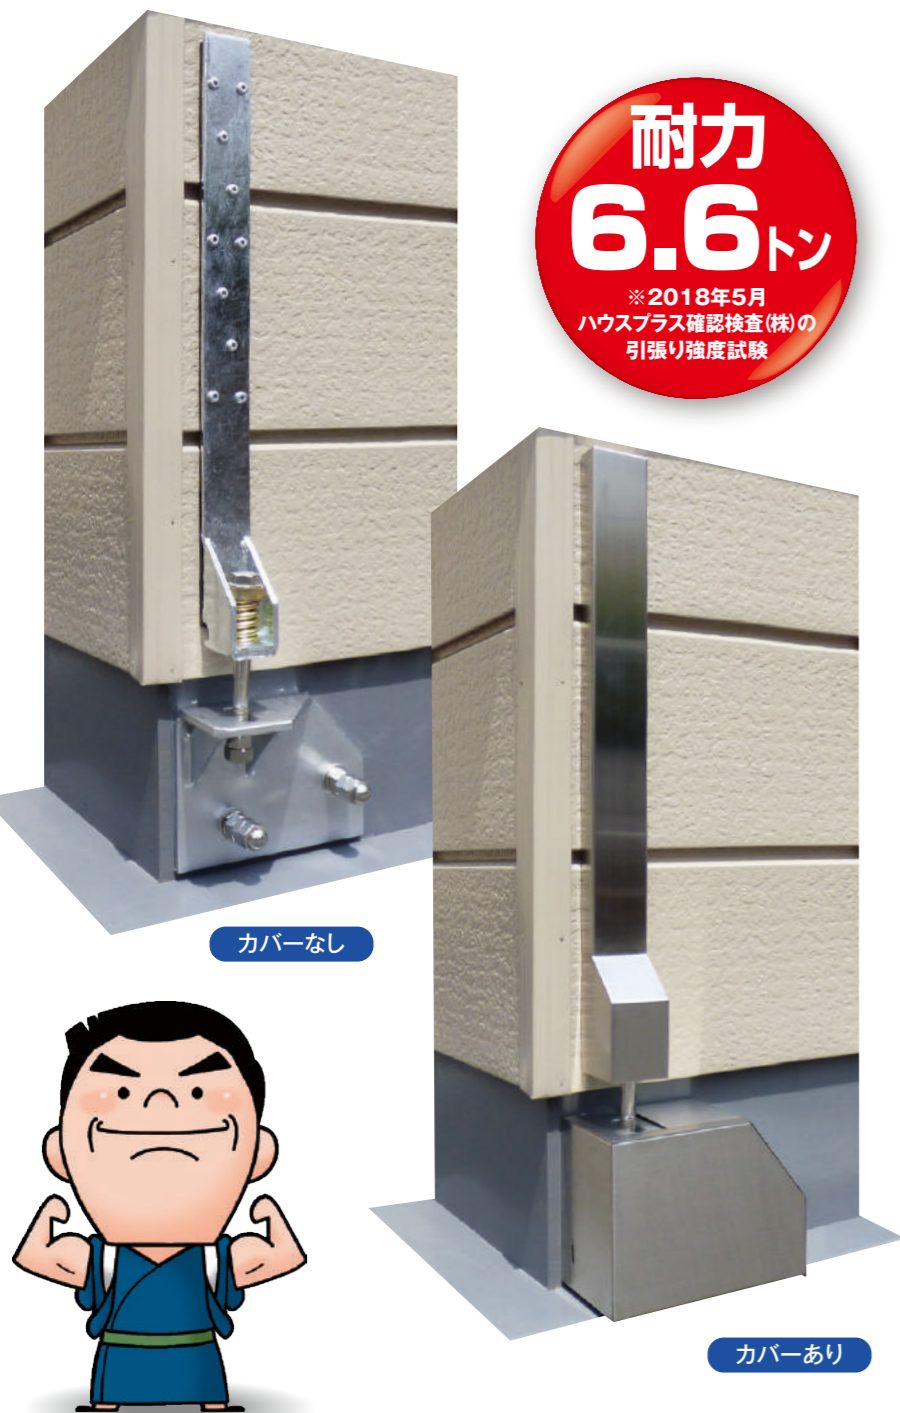
災害時、建物の主な倒壊の原因となる「柱のホゾ抜け」や「基礎との分離」。かぞくまもるは基礎・柱を緊結し「ホゾ抜け」や「分離」を防止します。

耐力 6.6トン
※2018年5月
ハウスプラス確認検査(株)の
引張り強度試験

- **ビス留めで外壁・柱への負担が少ない**
開ける穴の径が小さく、柱に対する負担が少ない
- **柱・基礎を緊結**
柱と基礎をつなぎとめるので、ホゾ抜け防止に効果絶大
コンクリート基礎に設置可能です
- **津波・地震に効果を発揮**
ホールダウン金物が自然災害からの被害を抑制します
- **衝撃をコントロール**
固定しすぎると力が一ヶ所に集中するため、緩衝材として高圧縮ウレタンゴムと、ハイテンションスプリングで衝撃をソフトに吸収・コントロールします
- **外側からの施工で工期短縮**
壁を壊さずに施工ができるから、工期を短縮できます
- **ステンレス製**
ジョイント部・基礎コンクリート部に取り付けるボルト・ナットは全て錆びにくいステンレス製
